Asbestinventarisattest

Olieslagerslaan (Jan) 41, 1800 Vilvoorde

Attestnummer : **20230218-000219.000**
Uitgegeven op : **18.02.2023**
Geldig tot : **18.02.2033**

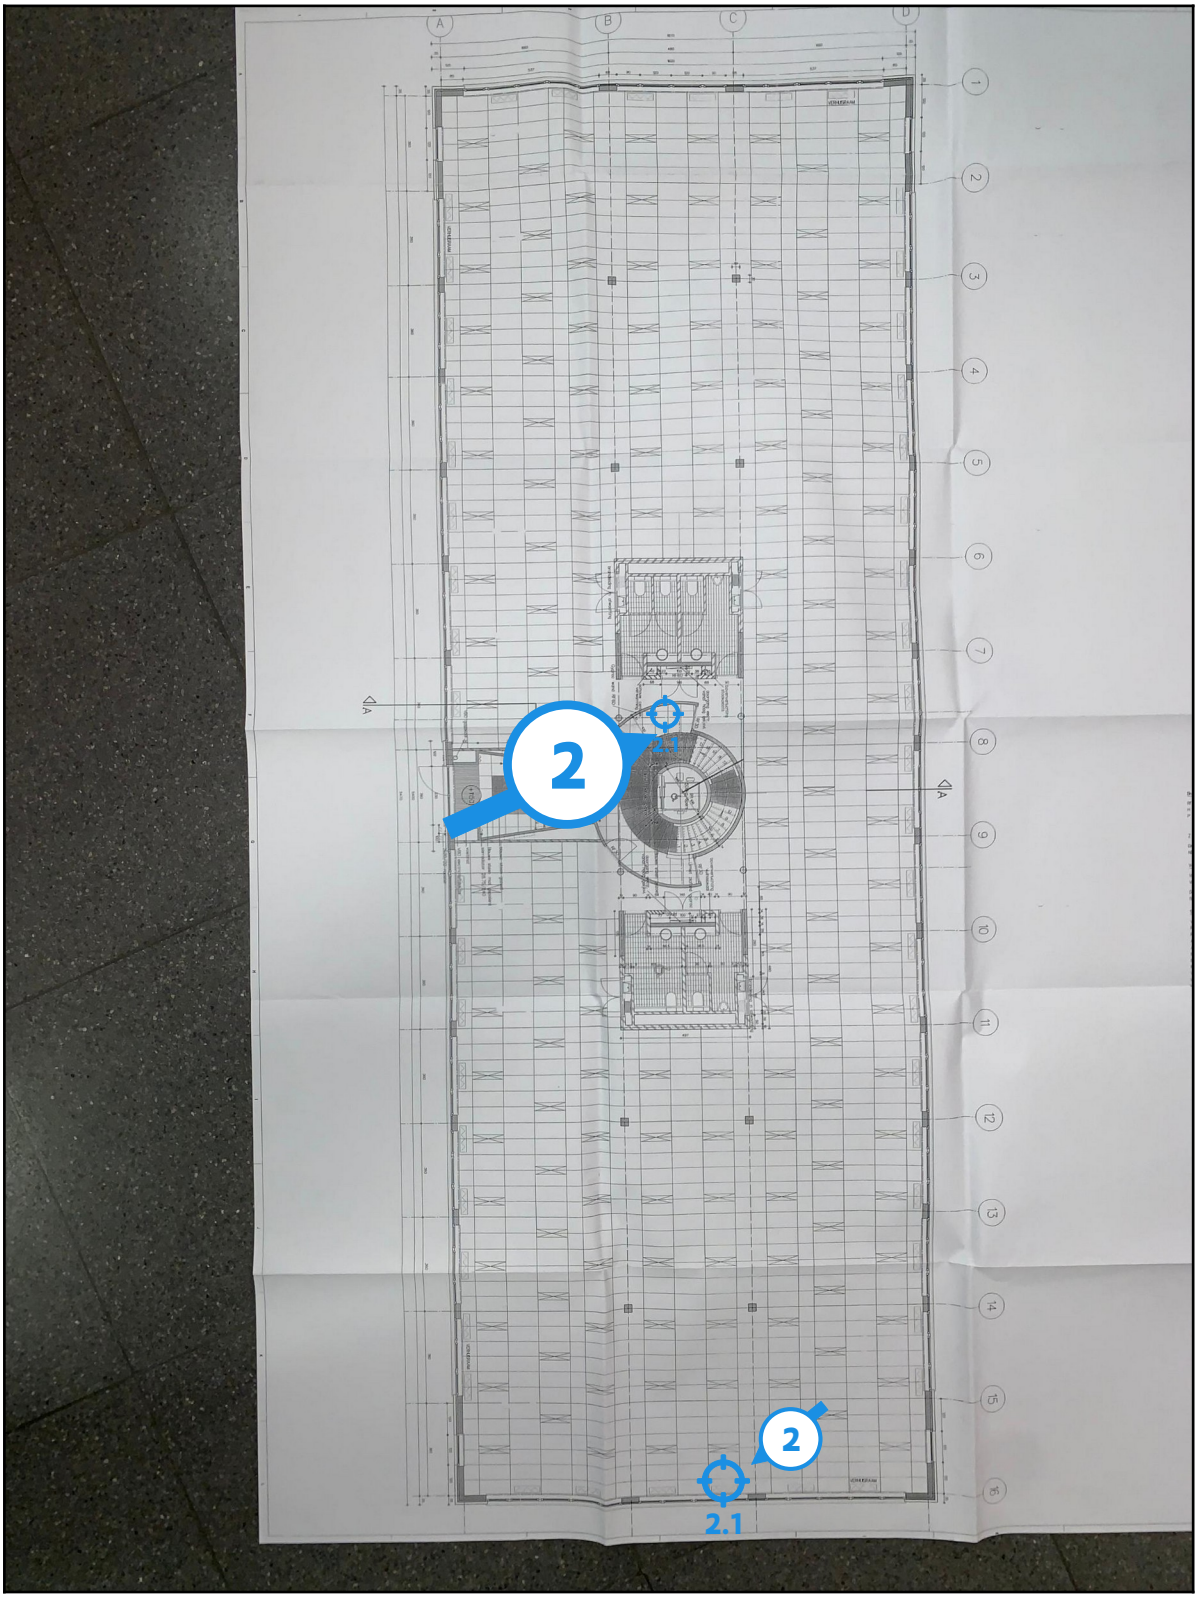
Plan 1.2: Gelijkvloers

2. Pleisterwerk muur	Geen asbest	-
2.1 Code: MM1	Mengmonster	-

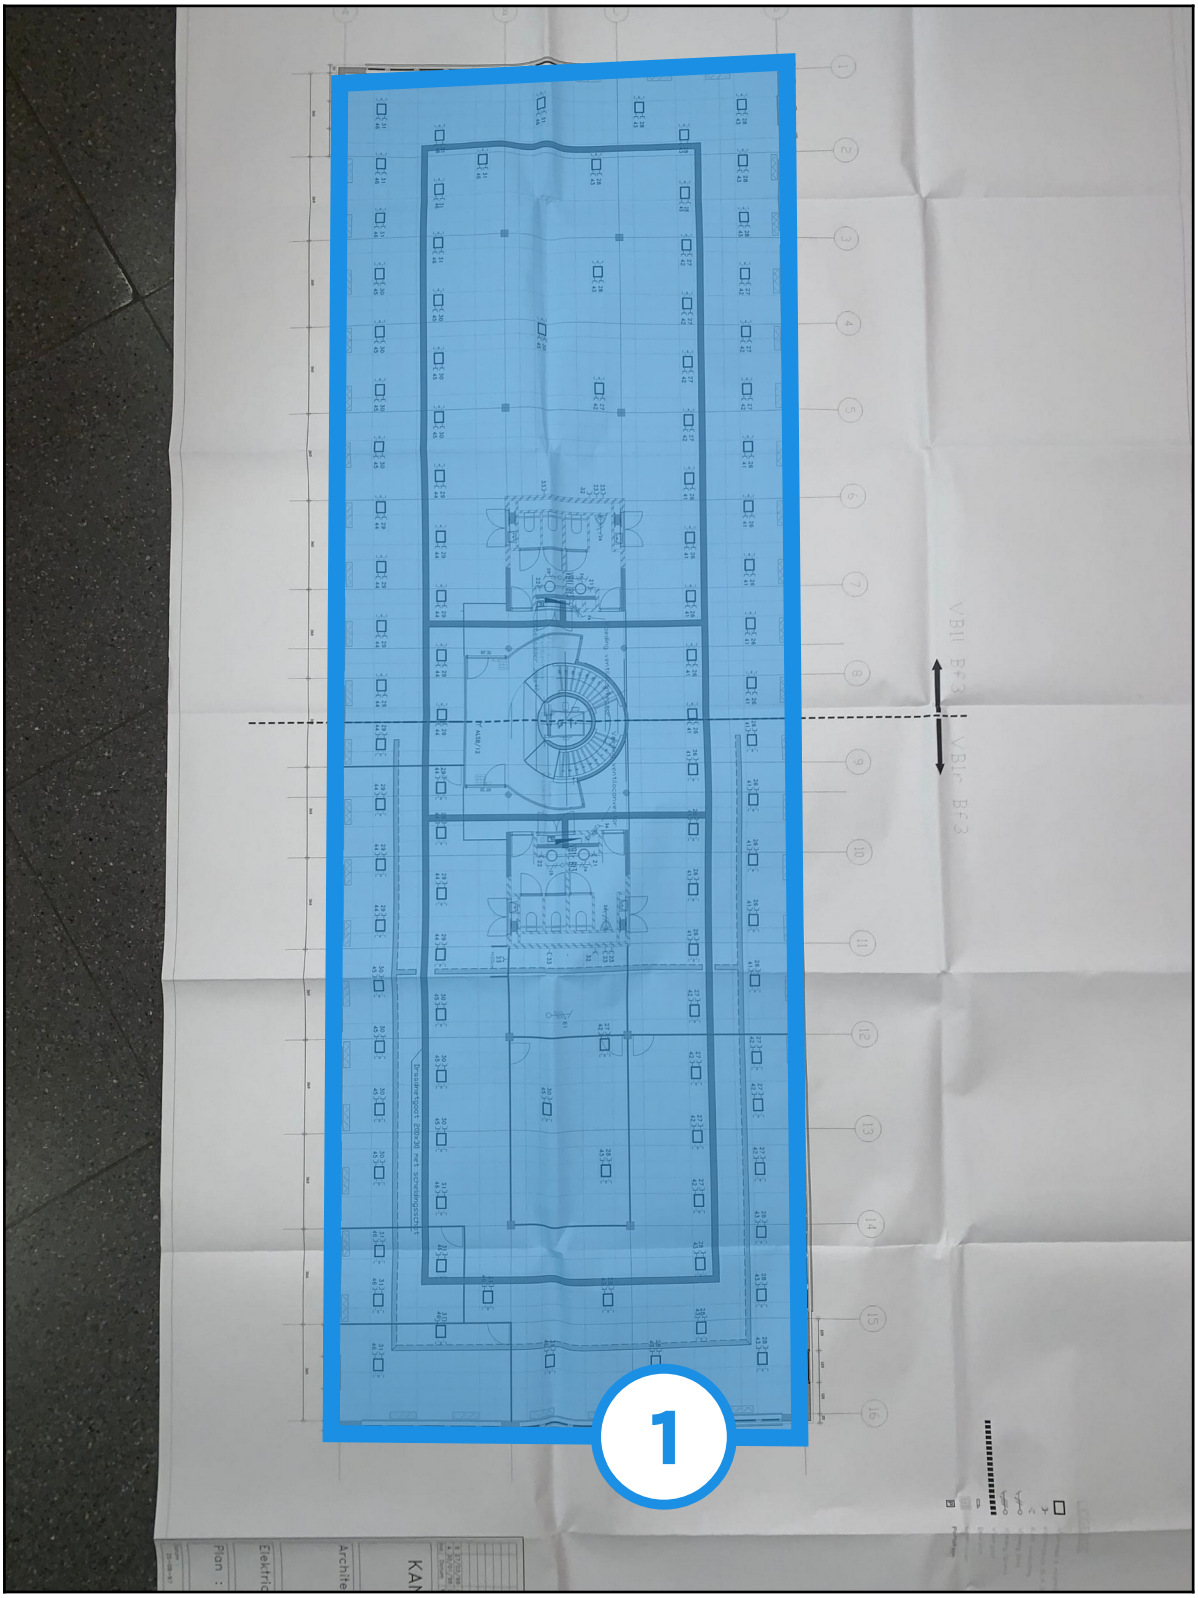
Plan 1.3: Eerste verdiep

1. Systeemplafond	Geen asbest	-

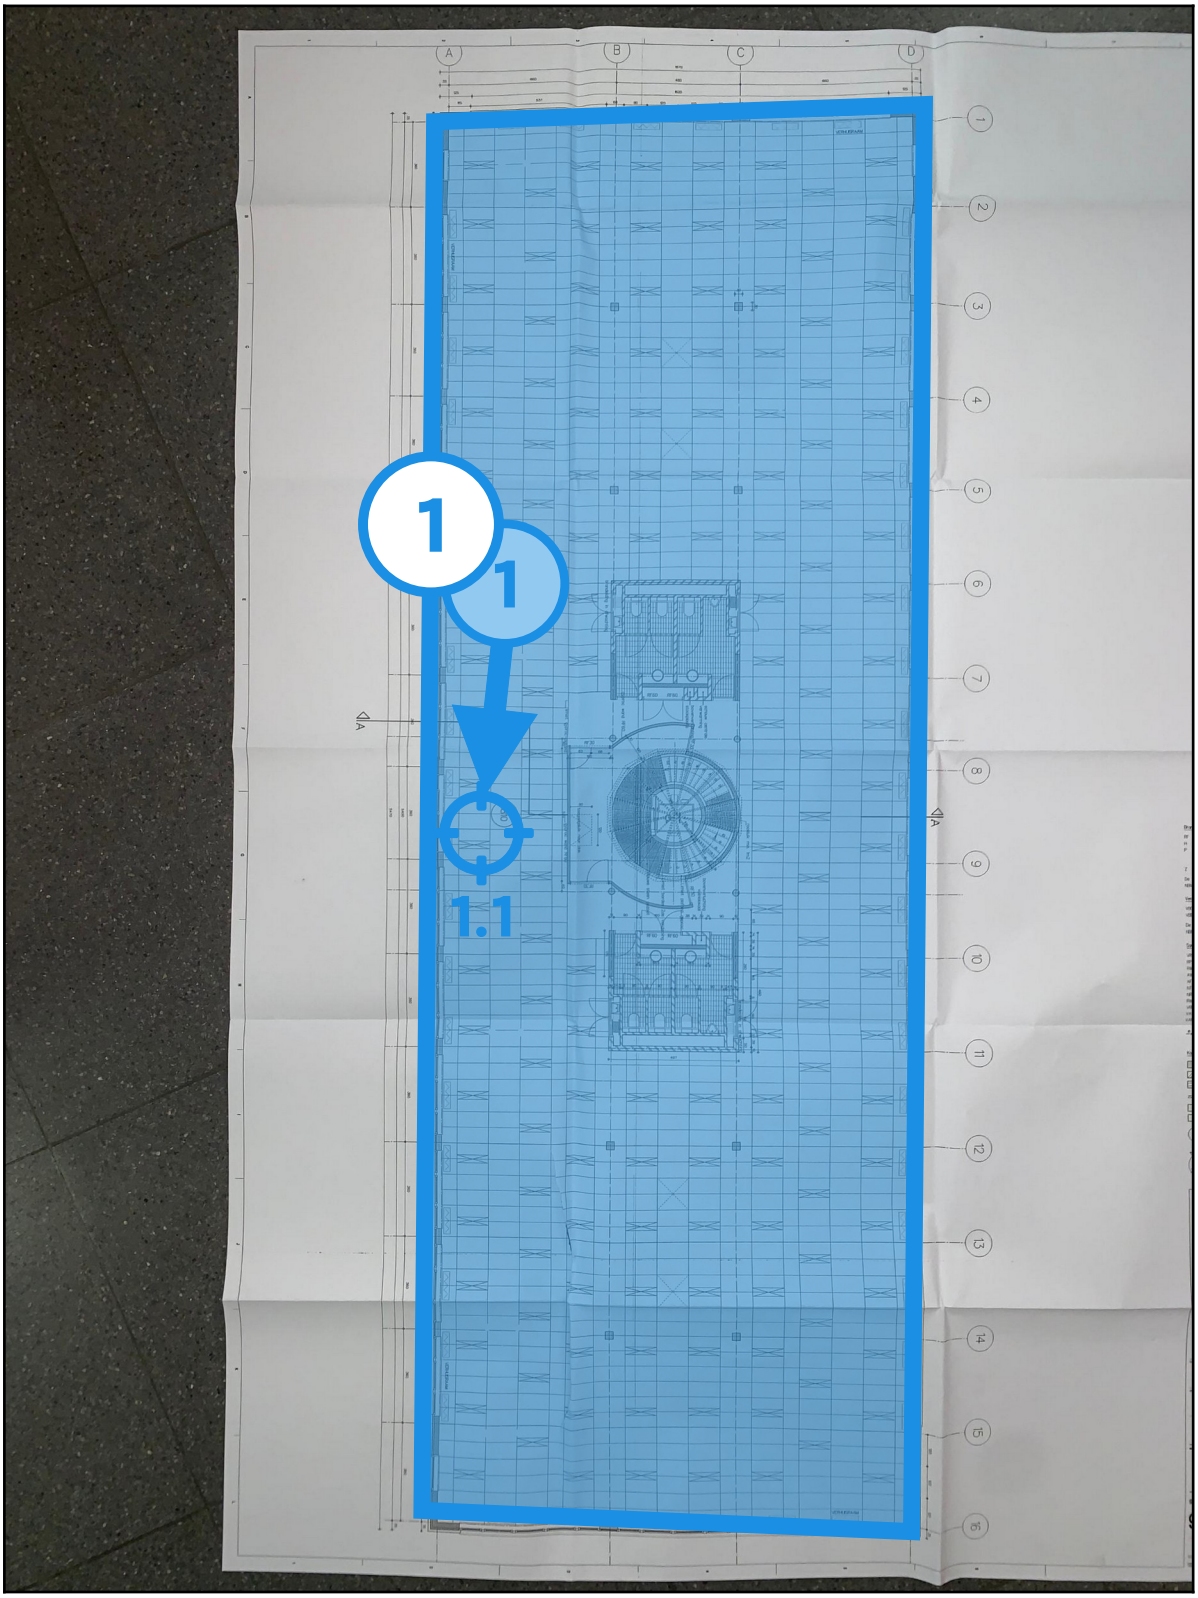
Plan 1.4: 2de verdiep

1. Systeemplafond	Geen asbest	-
1.1 Code: Mm2	Puntmonster	-
